Case Study | Analiza drgań w oparciu o przebiegi na trasach

Przegląd Maszyn

Cylinder 26 - Pomiar łożyska po stronie napędu

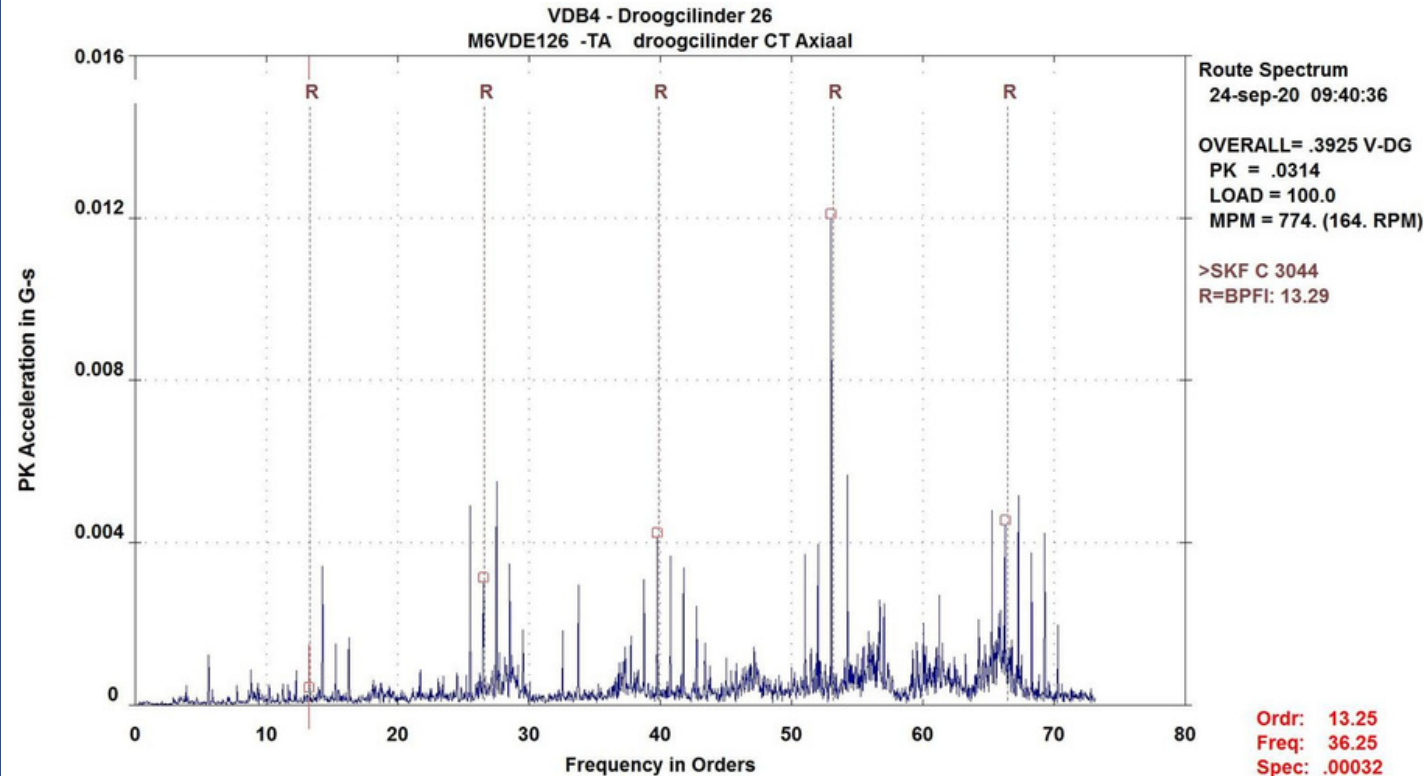
- Podczas rutynowych pomiarów drgań w PM6 odnotowuje się **wzrost poziomów drgań** po stronie napędowej cylindra suszącego 26.
- **Asynchroniczne częstotliwości harmonicznej** rzędu 13,2x pojawiły się z wstęgami bocznymi rzędu 1x w widmach.
- Jednak harmoniczna 13,2x nie pokrywa się z żadnymi częstotliwościami uszkodzeń łożyska typu 23.044 CCK (z 25 elementów tocznych).

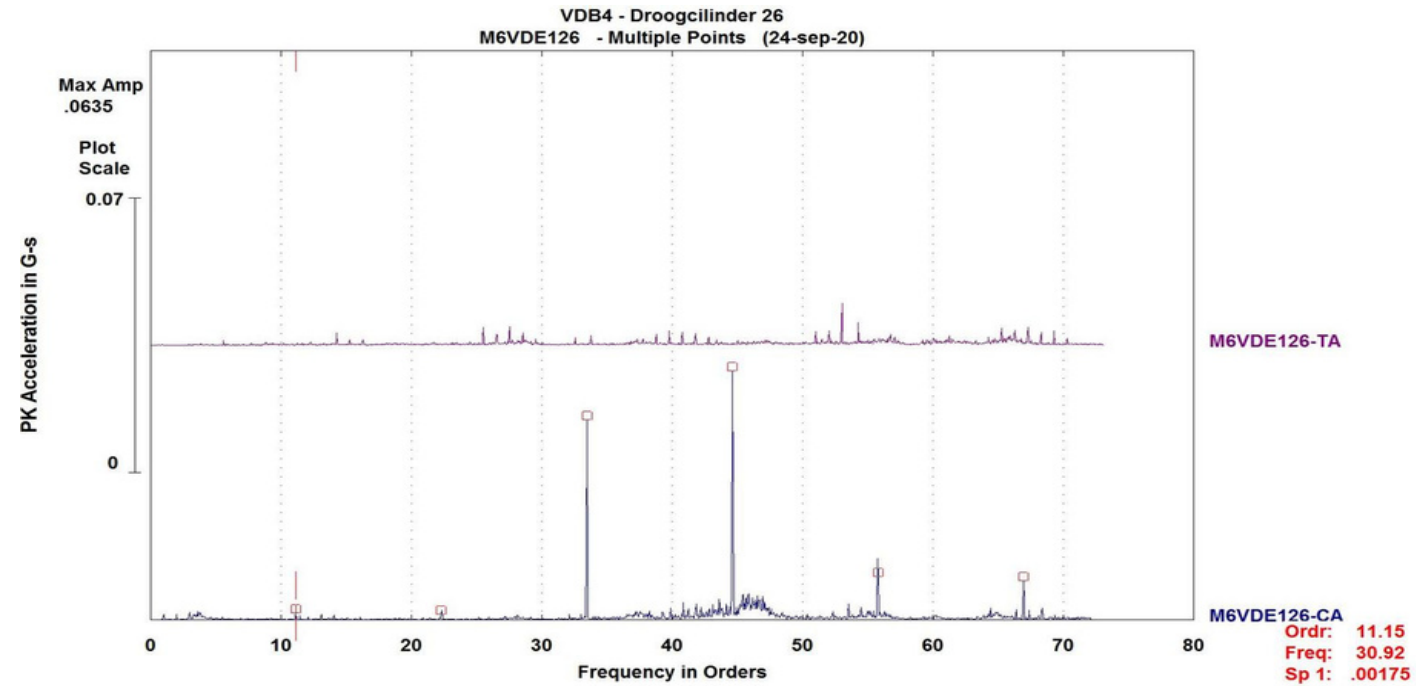
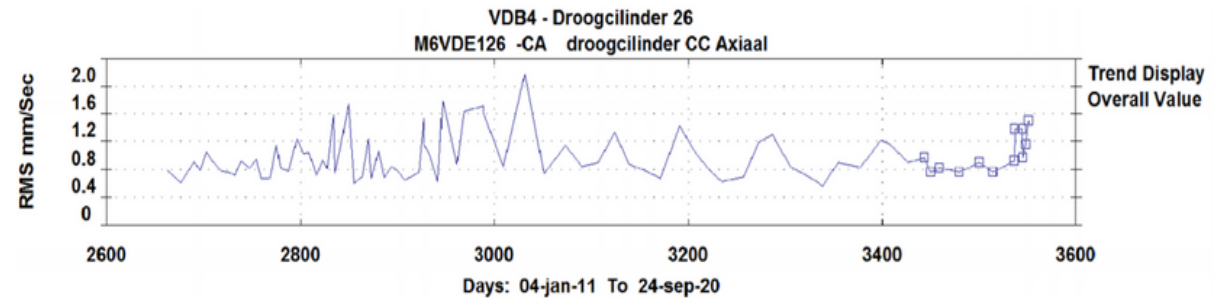
Porównanie obu stron

- Porównując ze sobą pomiary obu łożysk, poziom amplitudy drgań łożyska przedniego był dość wysoki.
- Należy wspomnieć, że front miał dość stabilny trend (tj. brak oznak poważnego pogorszenia)

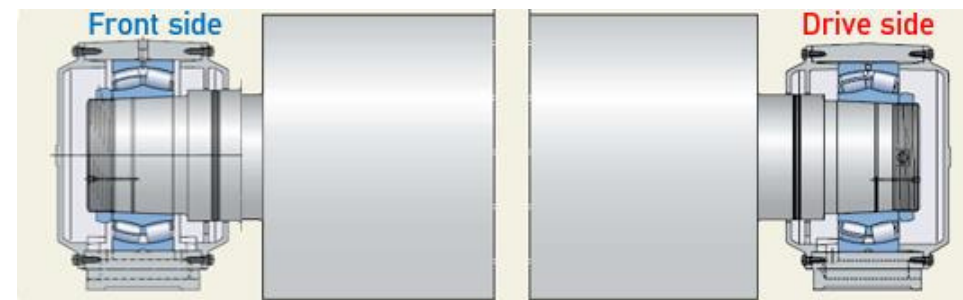
- Aby znaleźć źródło częstotliwości asynchronicznej harmonicznnej rzędu 13,2x, częstotliwości uszkodzeń łożysk oblicza się ręcznie, zmniejszając liczbę elementów tocznych.
- BPF1 łożyska 23044 CCK z 24 elementami tocznymi jest liczone jako harmoniczna 13,25x.
- Tak więc wczesne uszkodzenie łożyska było obecne po stronie napędowej cylindra suszącego-26 (biorąc pod uwagę niższe poziomy amplitudy w porównaniu z uszkodzeniem łożyska po stronie przedniej).
- W celu weryfikacji odczytów drgań, oba łożyska są sprawdzane za pomocą stetoskopu elektronicznego.

- Strona napędowa: wyraźny słyszalny dźwięk uszkodzonego łożyska.
- Przód: brak słyszalnego hałasu uszkodzonego łożyska

VIB: BPFO
 (moderate)
 NOISE: no damage

VIB: BPFI (mild)
 NOISE: damage

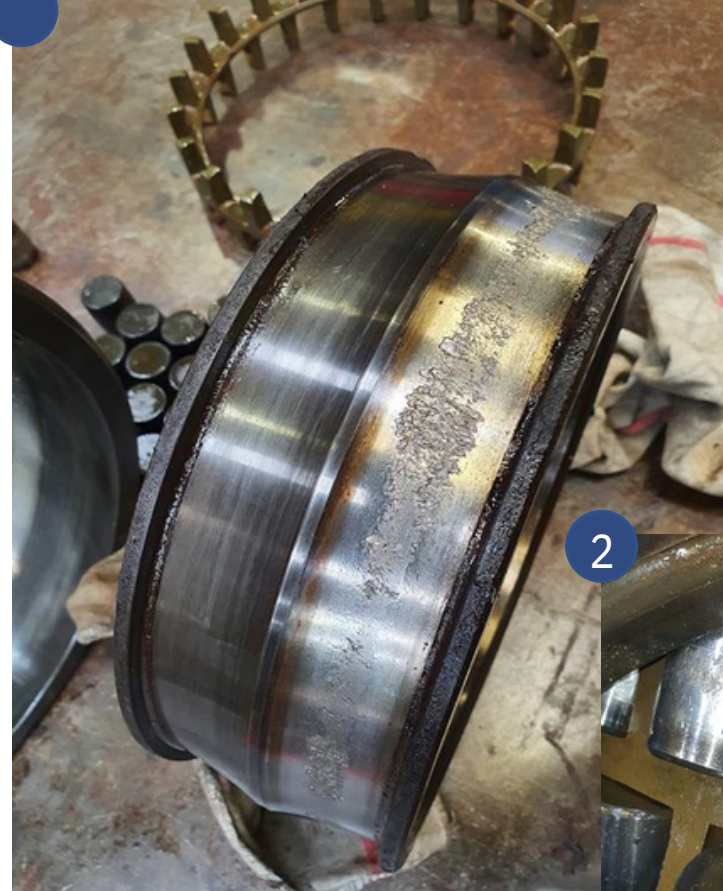
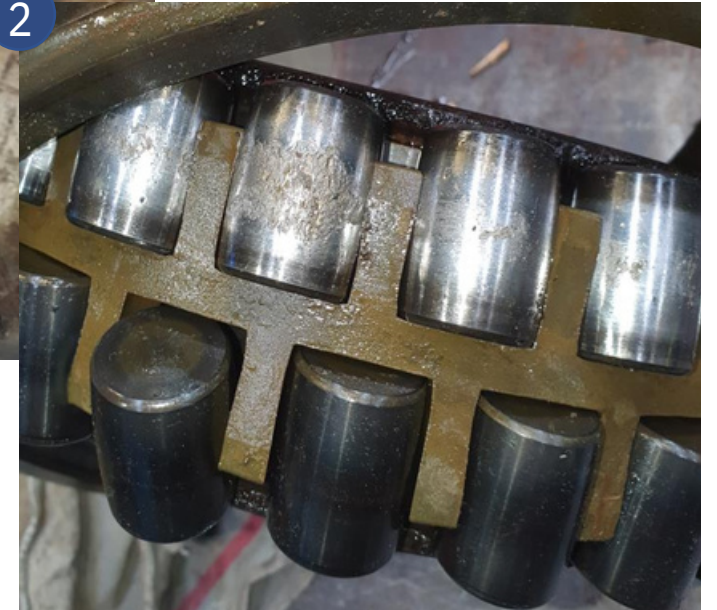
Znaki zużycia ściernego i odpryski są wyraźnie widoczne na prawej powierzchni styku tocznego; w wyniku niewspółosiowości łożyska i/lub nadmiernego nacisku osiowego.

- Ewolucja obu uszkodzeń łożysk jest w dalszym ciągu monitorowana. Po pewnym czasie poziomy amplitudy drgań łożyska po stronie napędowej wzrosły.
- Wymiana łożyska jest planowana podczas następnego planowanego przestoju, aby uniknąć nieuchronnej awarii.

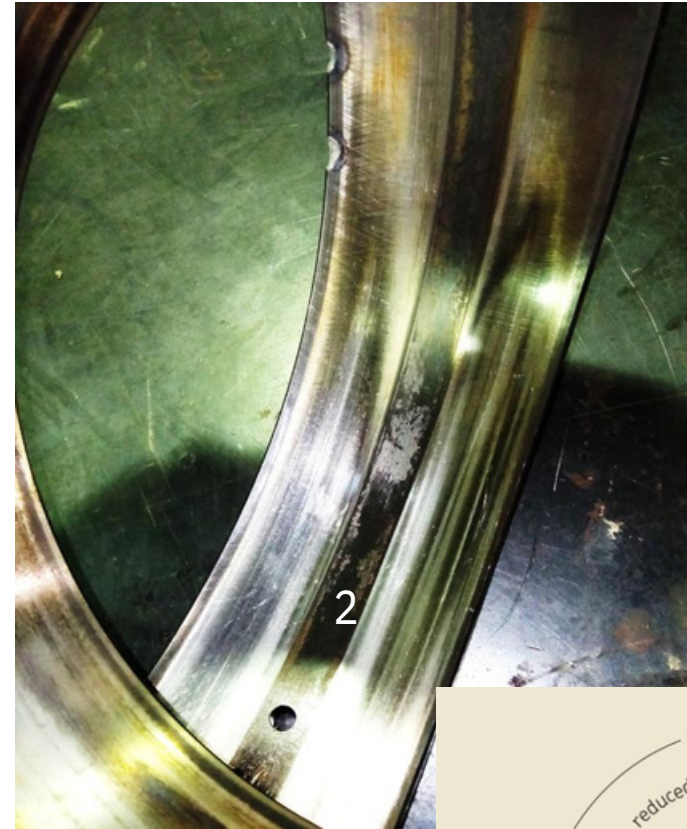
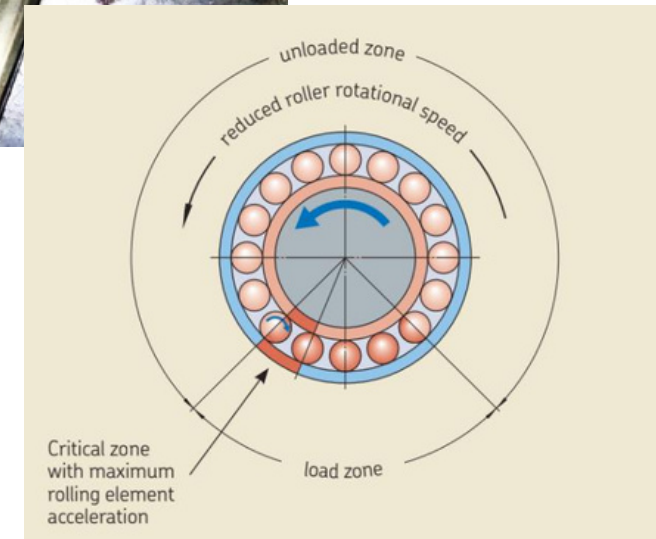
W trakcie następnego postoiu zostało wymienione również przednie łożysko, na którym także widoczne były **ślady występowania tarcia**.

Najczęstszym wytłumaczeniem występowania lustrzanych powierzchni bieżni w łożysku tocznym jest **słabe smarowanie**, co jest spowodowane nieodpowiednim filmem olejowym. Umożliwia kontakt metal-metal, który prowadzi do zużycia i odkształceń plastycznych powierzchni.

Lepkość oleju jest za niska, ponieważ znajduje się w nim dużo bardzo małych cząstek ściernych. Wtedy łożysko narażone jest na ciągłe zużycie na skutek wycierania. Wiadomo że te mikrocząsteczki zawsze są obecne w środku smarnym, ale nie każde łożysko z cienką warstwą oleju zostaje zeszlifowane. **Dlaczego tak się dzieje?** Przypuszcza się, że istnieją istnieją dodatkowe czynniki wpływające na rozpoczęcie procesu ścierania polerującego np. **pewna kombinacja niskiej prędkości obrotowej, dużego obciążenia i cienkiej warstwy filmu olejowego**.

Błyszcząca powierzchnie na wejściu do strefy obciążenia

Najlepszym sposobem uniknięcia tego rodzaju zużycia ściernego podczas polerowania jest zwiększenie grubości filmu smarnego i stosowanie olejów o odpowiednich **właściwościach EP lub AW**.

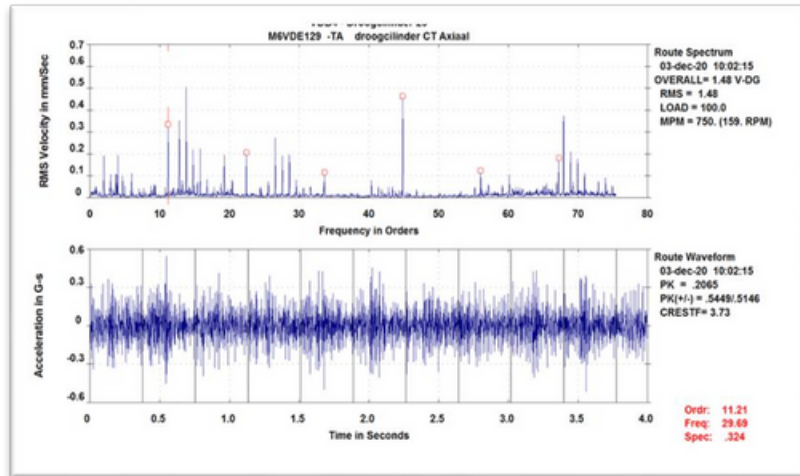
BPFO na 11,2x harmoniczej

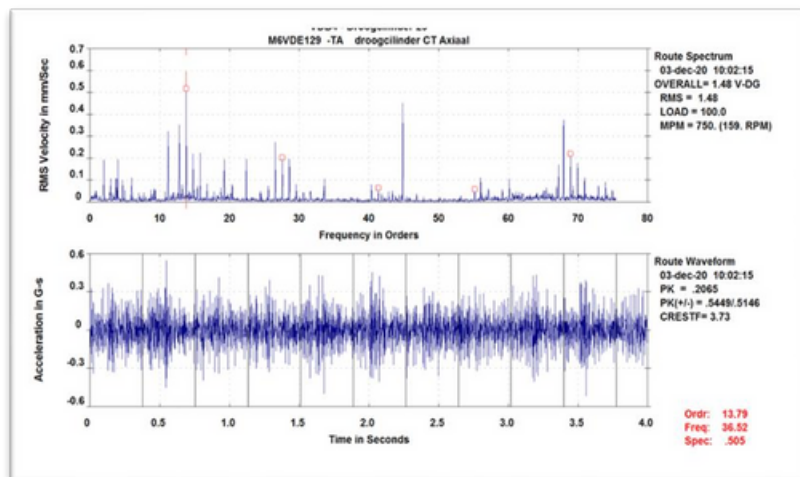
BPFI na 13,8x harmoniczej

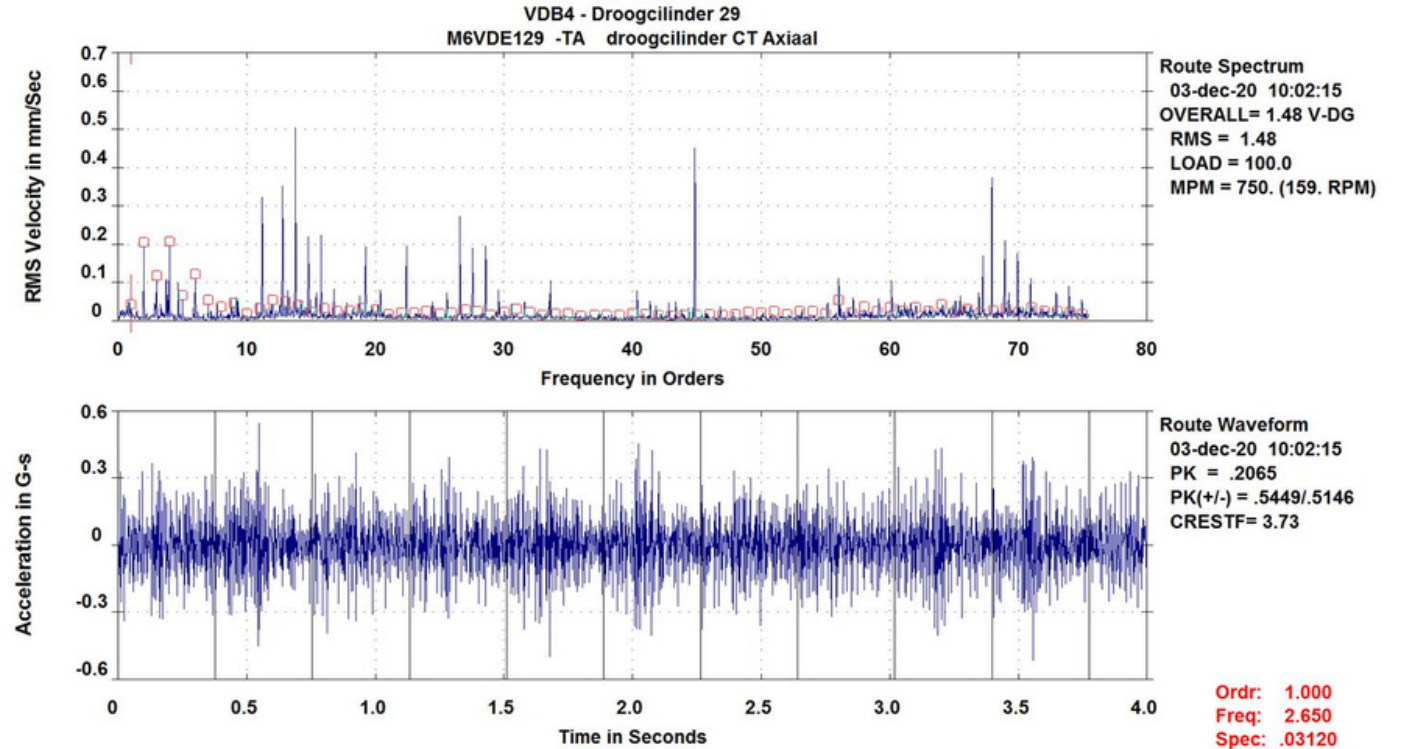
1x harmoniczna:

Prawdopodobny luz lub oznaka poważnego uszkodzenia łożyska (ponieważ występują również w przebiegu czasowym drgań).

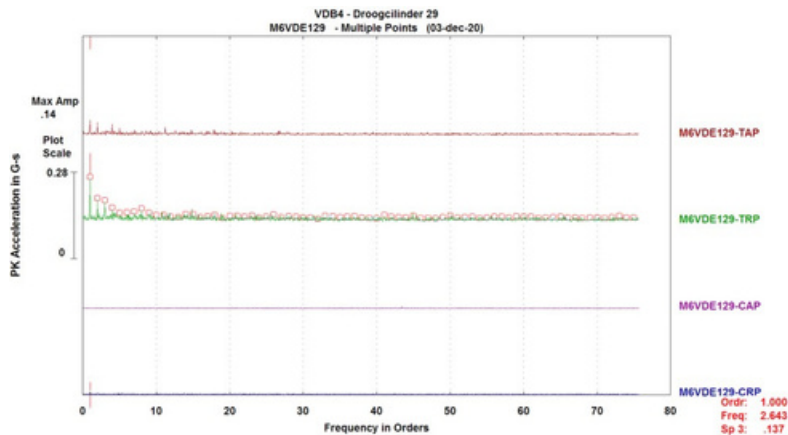
Uderzenia o wysokiej częstotliwości przy krotności 1x mogą być oznaką pęknięcia pierścienia wewnętrznego. Co znaczy:

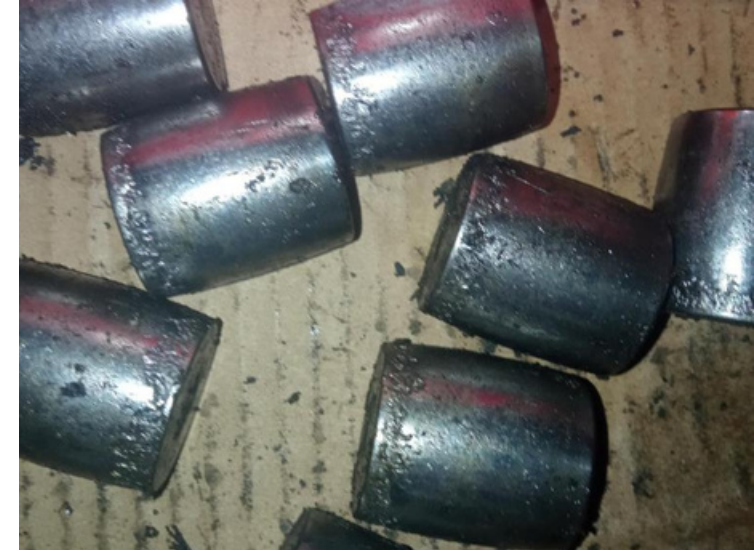
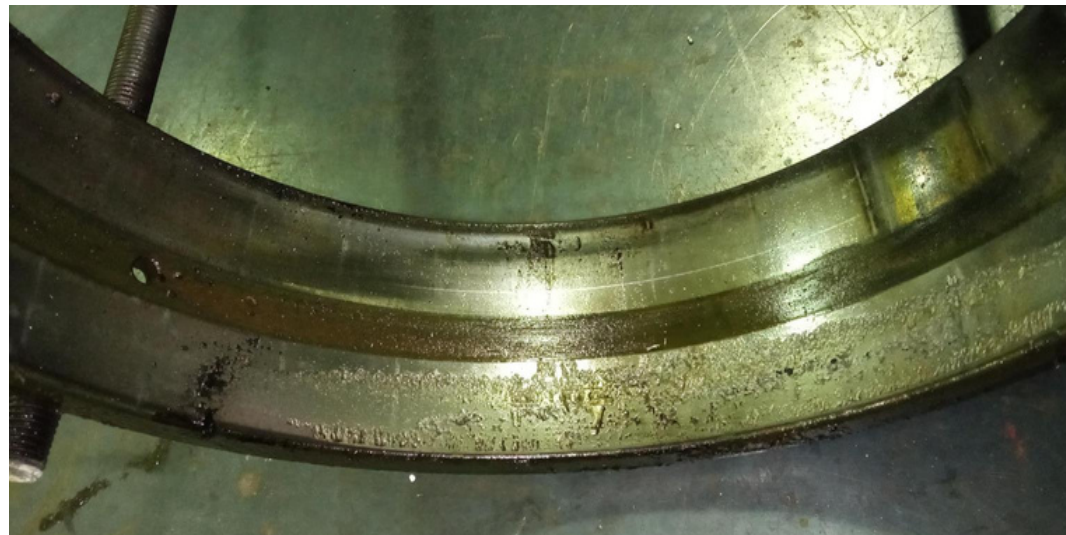
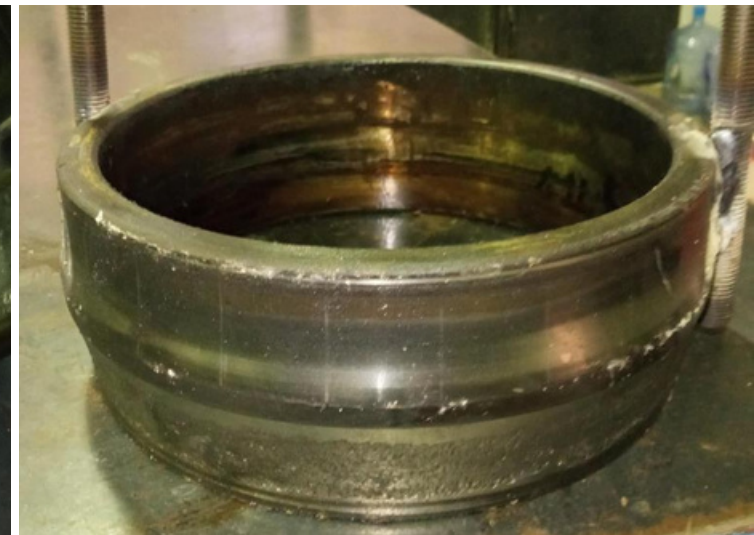
Łożysko po stronie napędowej zostało wymienione podczas planowanego przestoju. Na szczęście pierścień wewnętrzny nie był pęknięty.

Powierzchnia toczna z jednej strony została poważnie uszkodzona z powodu nadmiernej niewspółosiowości łożyska, prawdopodobnie z powodu zdeformowanej obudowy lub ramy maszyny.

- Jednostronne zużycie ściernie z powodu dużego obciążenia i wewnętrznej niewspółosiowości łożyska: łożysko ustalające z przodu prawdopodobnie nie ma wystarczającej ilości miejsca na przemieszczenie osiowe.
- Korozja cierna na wale i na wewnętrznej średnicy. Należy pamiętać, że w widmach widoczna była harmoniczna 1x z powodu prawdopodobnego luźnego pasowania na wale.

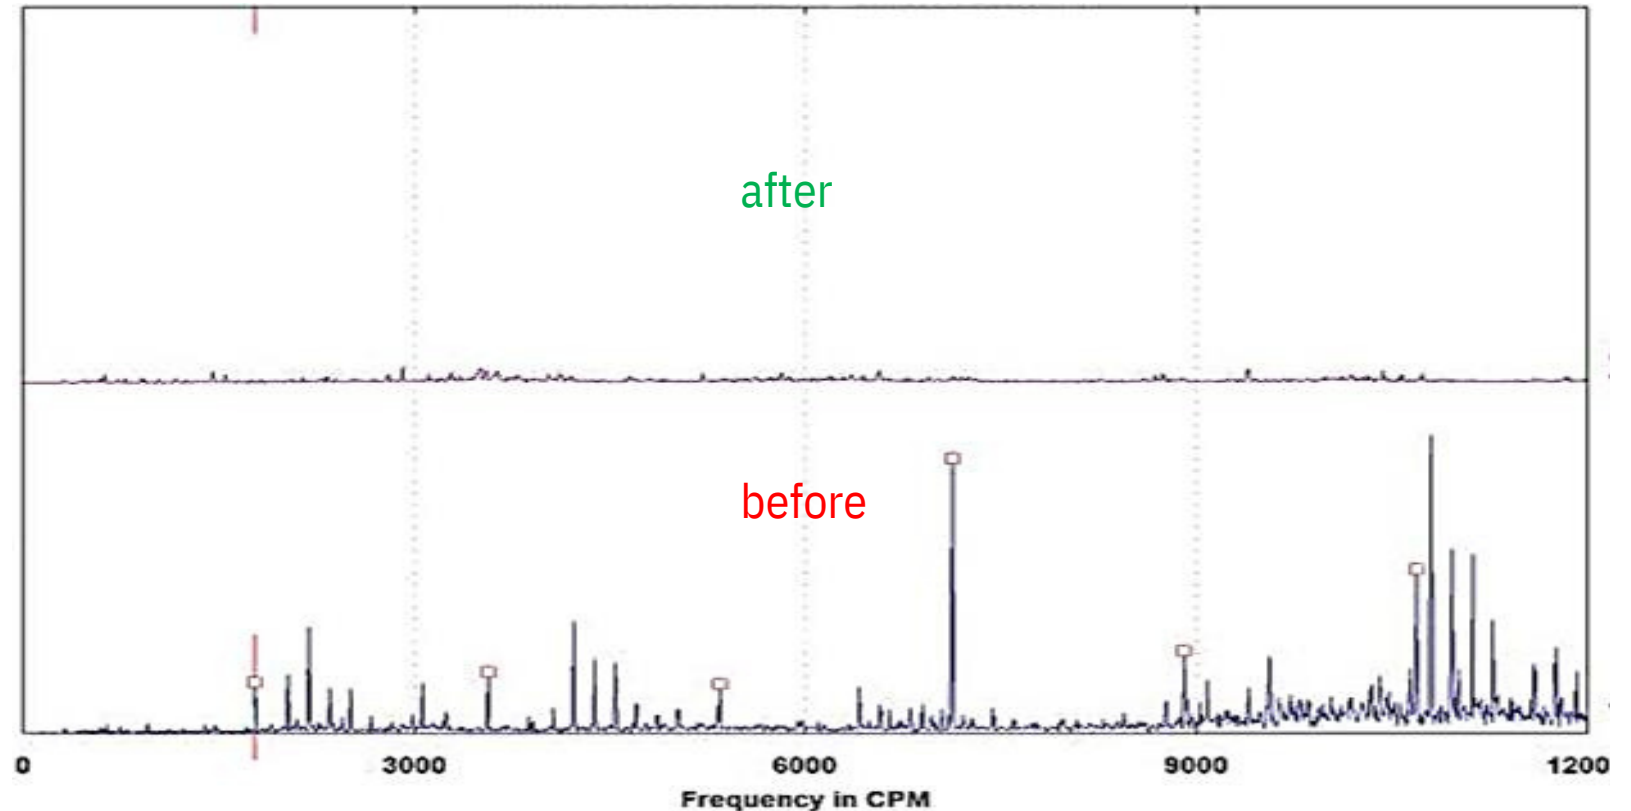
Cylinder 29 - Pomiar łożyska po stronie napędowej **po działaniach naprawczych**

Pomiary poziomego drgań umożliwiają śledzenie historii stanu twoich łożysk
