Technische Case Study

Machine: Riem aangedreven ventilator

Trillingsanalyse | Ventilator met riemaandrijving | Introductie

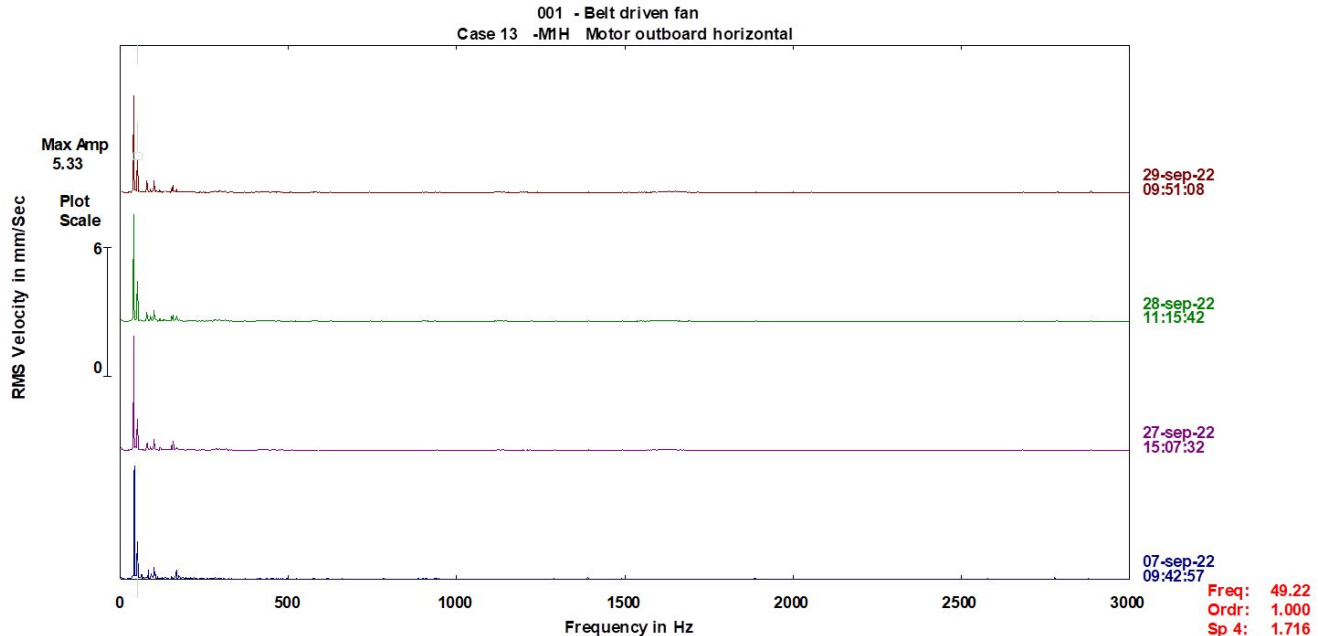
Deze gegevens vertonen een zeer stabiele trend wanneer de trillingsamplitudes worden uitgedrukt in mm/s RMS, de meest gebruikte methode om trillingen te bekijken (metingen op de motor aan de vrije zijde).

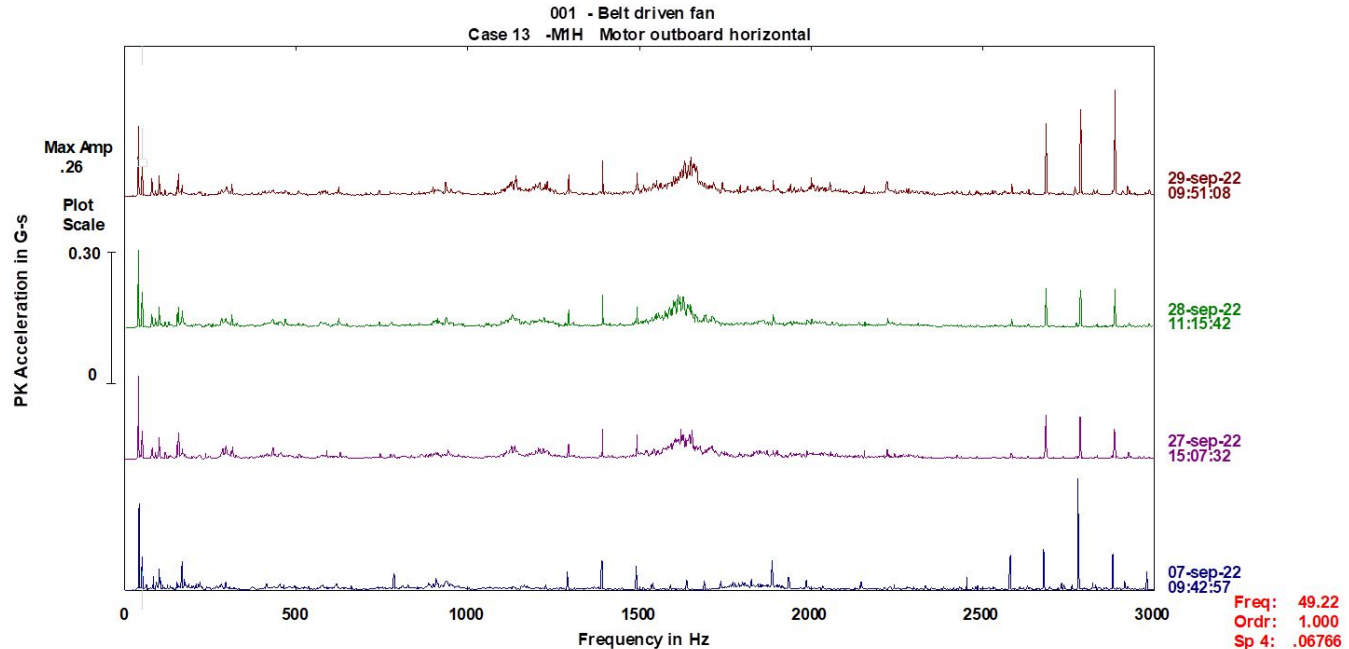
Worden dezelfde metingen echter in een **amplitude g pk** voorgesteld, om de hoogfrequente trillingen in het bijzonder te benadrukken, dan zien we een duidelijke toename van het ruisniveau in de spectra, bij een frequentie rond **1600Hz**.

Dit kan weliswaar het abnormale geluid verklaren, maar de oorzaak voor deze toename is echter nog niet duidelijk.

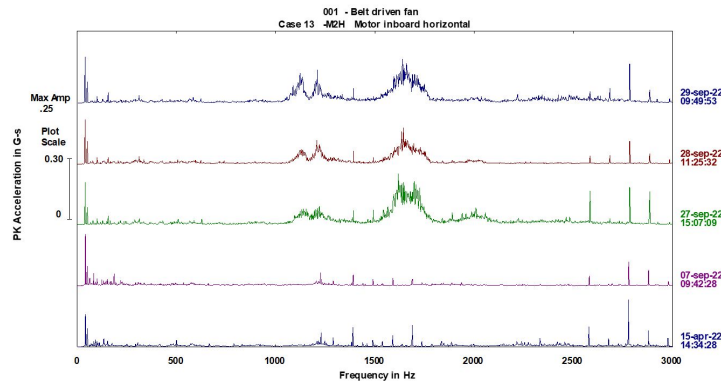
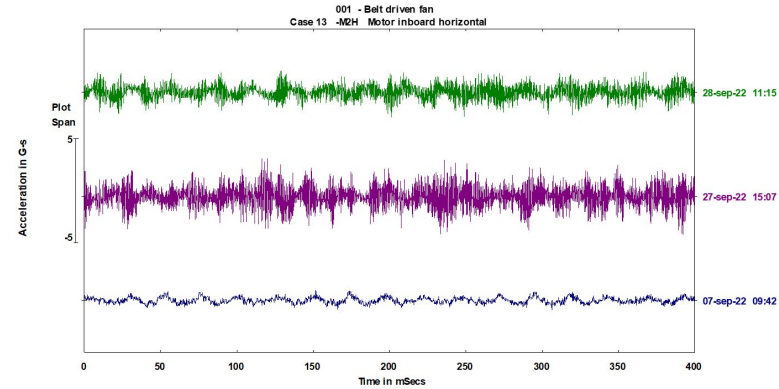
Deze **toename van hoogfrequente ruis** is nog **duidelijker** wanneer de trillingen op de motor gemeten worden aan de riemzijde, zowel in het tijdsignaal als in het **spectrum**.

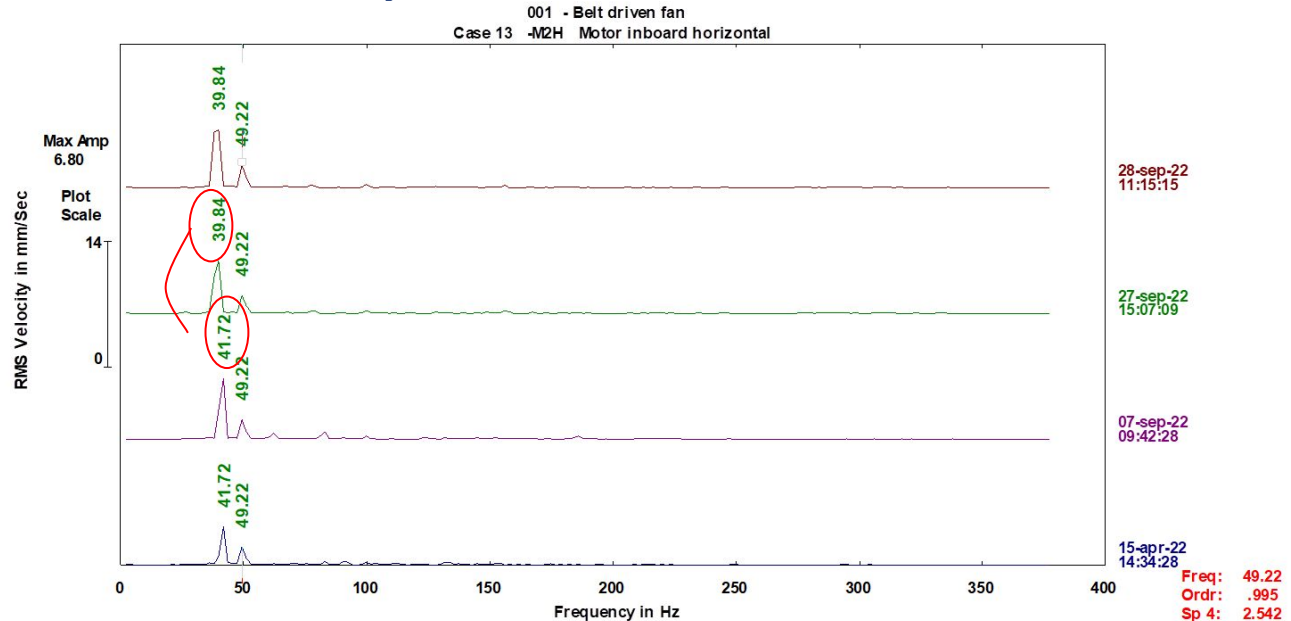
Als we de data in de detail bekijken, zien we dat de trillingscomponent bij het toerental van de ventilator voor de inspectie 41.72Hz bedroeg, terwijl dit na de inspectie 39.84Hz is. Dit betekent dat de ventilatorsnelheid **1,86 Hz ofwel 110 RPM** lager is dan voor de inspectie, terwijl de motorsnelheid niet veranderde.

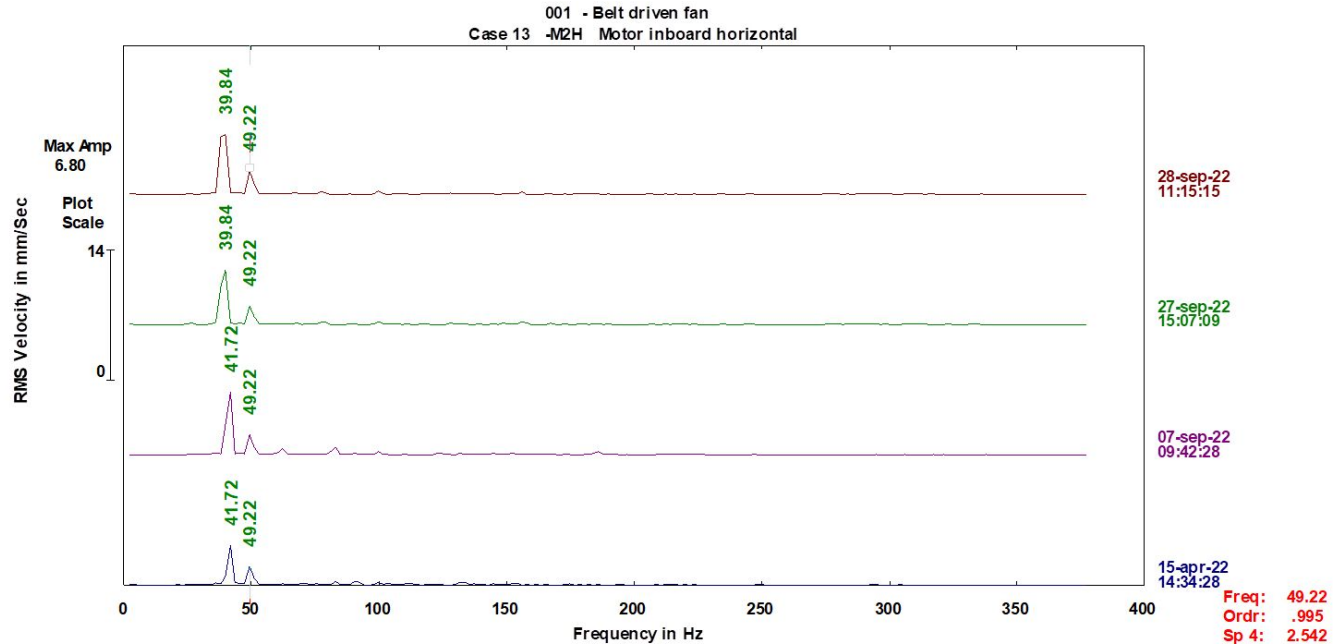
De **lagere snelheid** kan worden verklaard door het **overmatig slippen van de riemen**, veroorzaakt door een te lage riemspanning. Deze slip kan ook de toegenomen ruis in het spectrum verklaren, evenals het abnormale geluid dat de inspecteur hoorde. Aanbevolen werd de **riemspanning** te controleren.
