Case Study | Analiza drgań w oparciu o przebiegi na trasach

Przegląd Maszyn

Cylinder 26 - Pomiar łożyska po stronie napędu

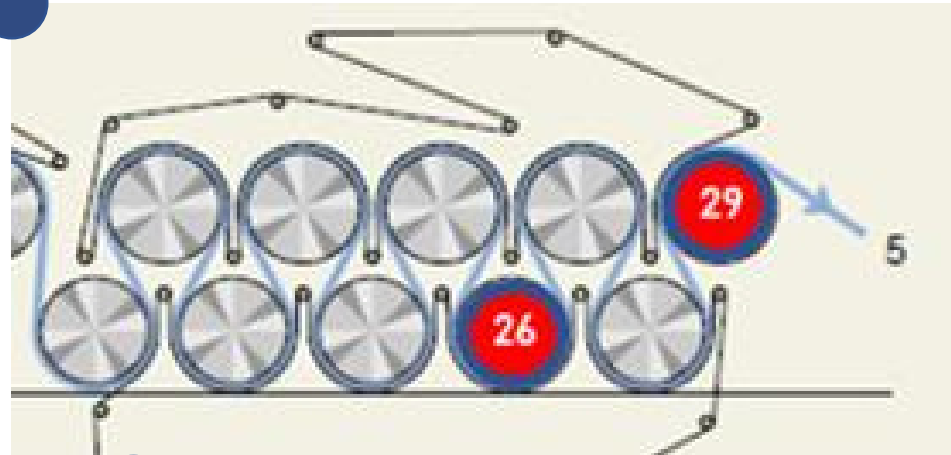
2

Większe napięcie pasa zwiększa obciążenia łożysk górnych cylindrów, ale może również zmniejszać obciążenia łożysk dolnych cylindrów.

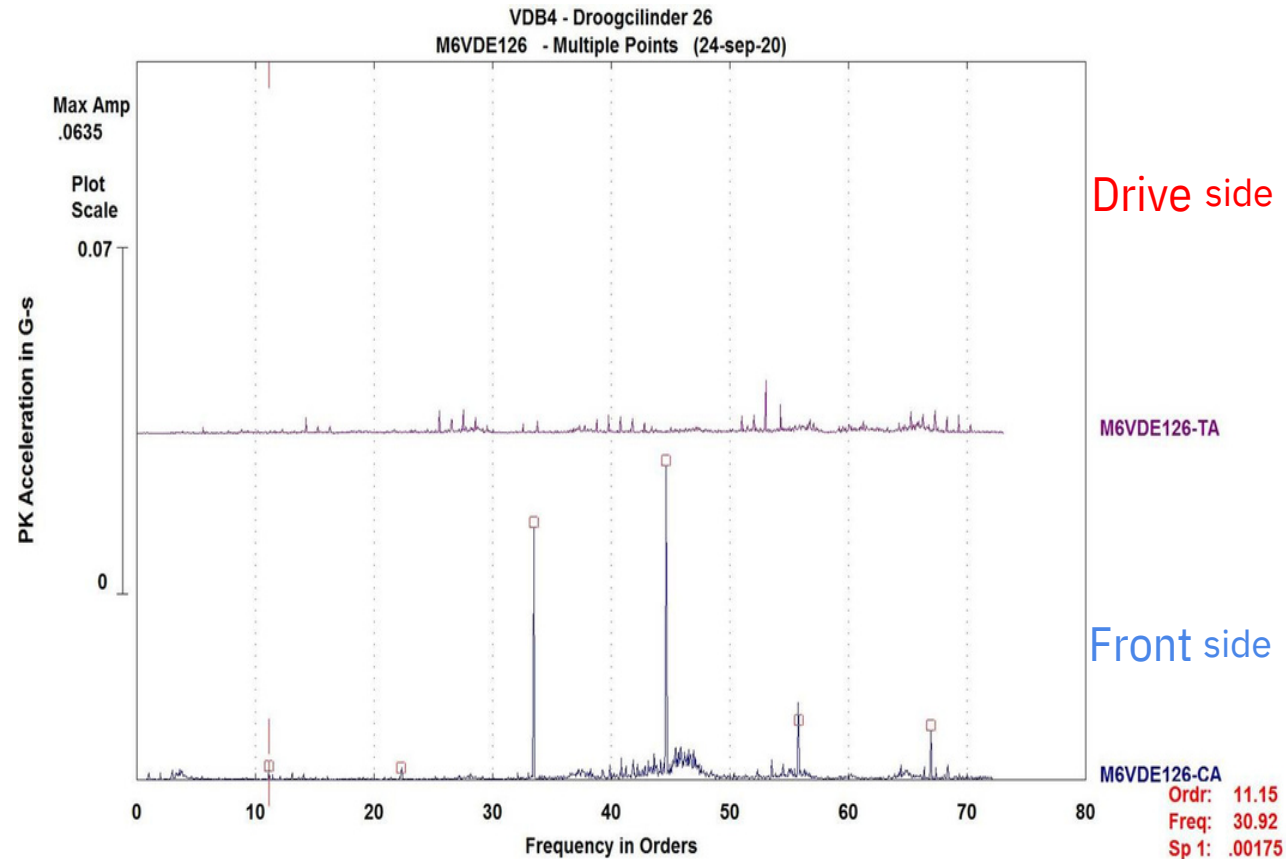
Cylinder 26 – Wyniki pomiarów w porównaniu do zdjęć uszkodzeń

1. Określenie stopnia uszkodzenia łożyska nie może być wykonane wyłącznie na podstawie analizy widma poziomu amplitud.
2. Poszukiwanie ewoluujących wzorców w widmach i sygnałach czasowych, powstających peakach, zmieniających się trendach,...
3. Mierząc poziom hałasu można zidentyfikować obecność uszkodzenia łożyska, w tym celu należy użyć stetoskopu

Drive side

Front side

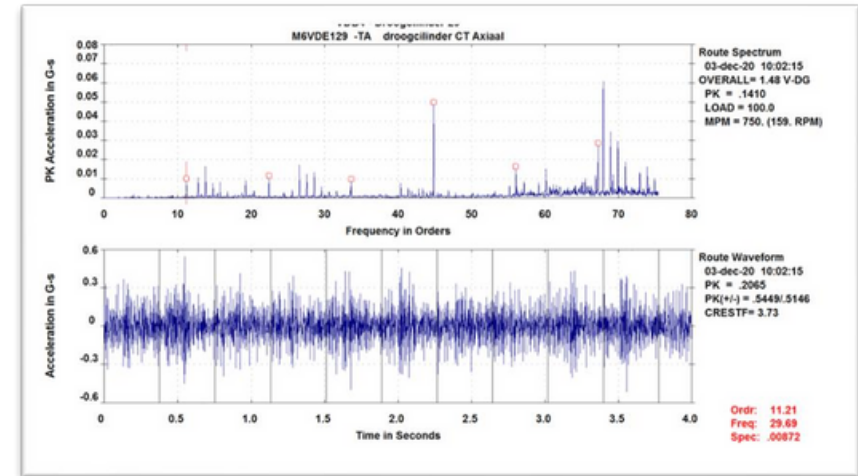
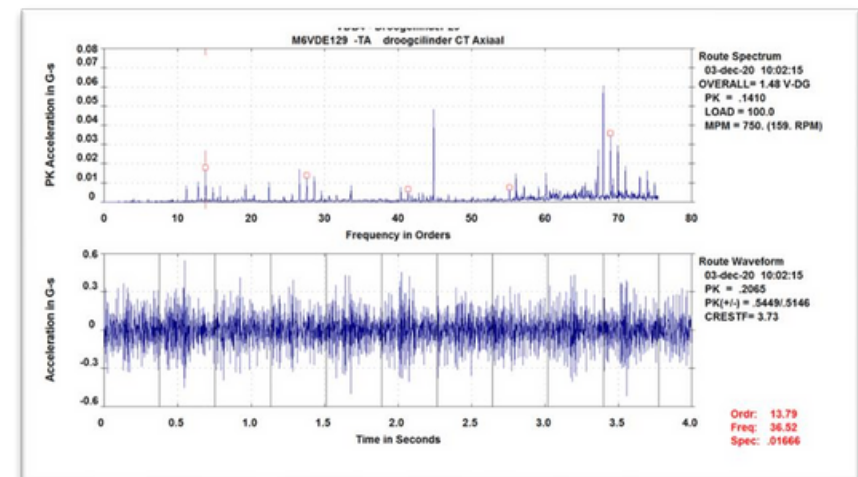
Cylinder 29 - **Dokładna lokalizacja uszkodzenia łożyska.** Strona przednia a strona napędowa, **cd.**

1x harmoniczna:

Prawdopodobny luz lub oznaka poważnego uszkodzenia łożyska (ponieważ występują również w przebiegu czasowym drgań).

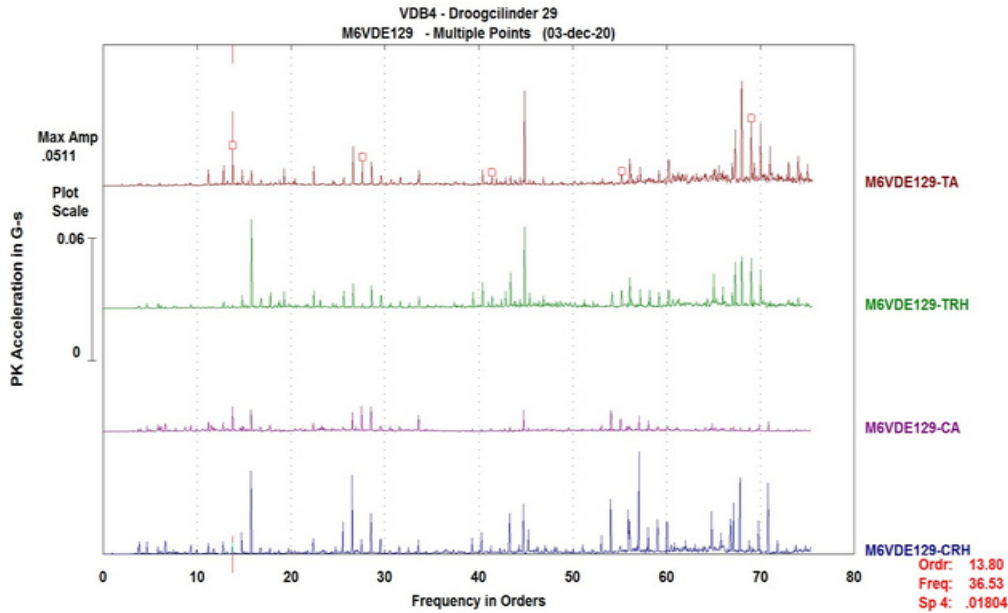
Cylinder 29 – Dokładna lokalizacja uszkodzenia łożyska

Drive side

Biorąc pod uwagę więcej wstęg bocznych przy 1x, BPF1 (13,8x) na **przedniej stronie**?

Front side

A może przy wyższych poziomach amplitudy BFPO (11,2x) po **stronie napędowej**?

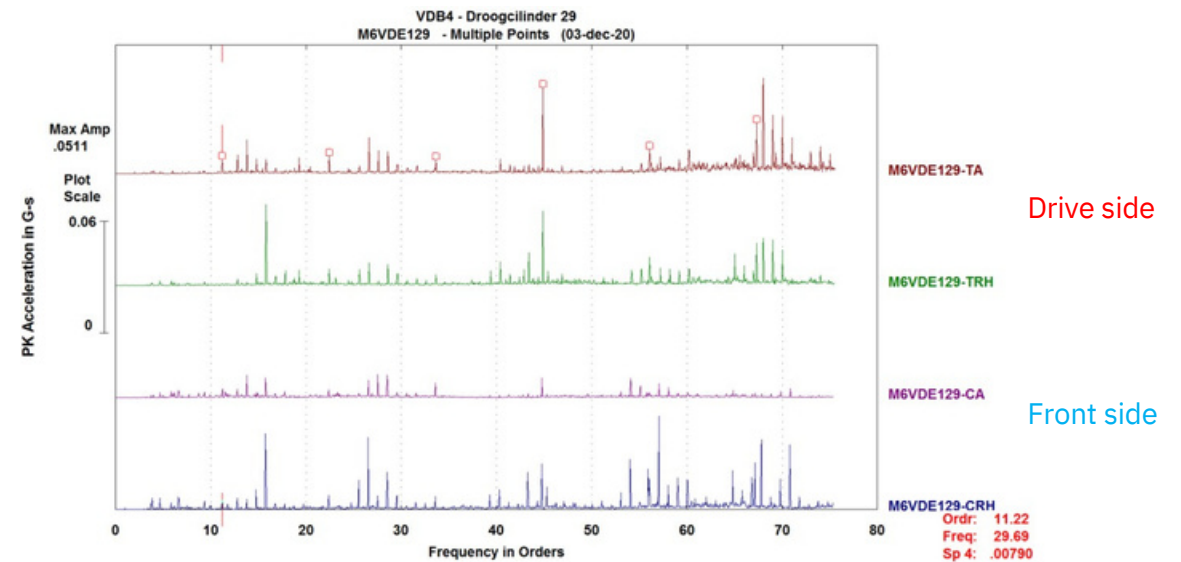
Drive side

Front side

Cylinder 29- Pomiar obwiedni i poziom szumów Spectra

Uderzenia o wysokiej częstotliwości przy krotności 1x mogą być oznaką pęknięcia pierścienia wewnętrznego. Co znaczy:

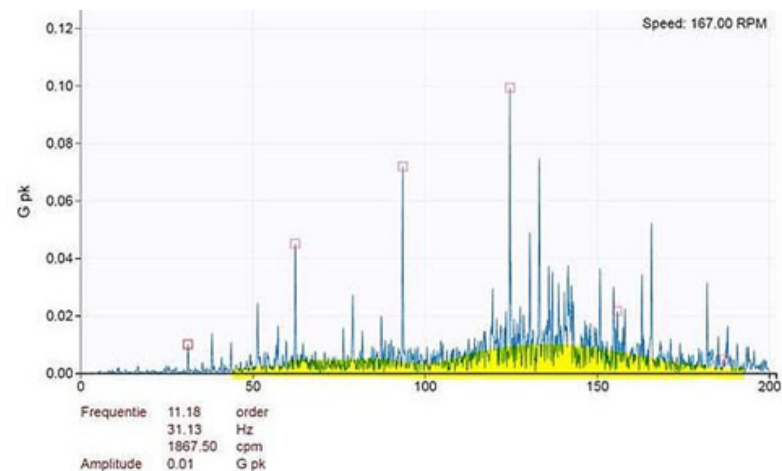
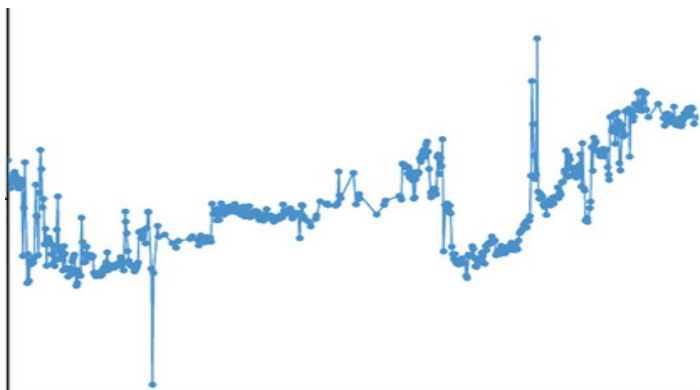
Aby dokładnie monitorować poziom drgań i szum spektralny, w tej starzejącej się papirni zastosowano **hybrydową metodę monitorowania** za pomocą bezprzewodowych czujników Wi-care 100.

Po pewnym czasie obserwuje się stopniowy wzrost poziomu szumów w widmie drgań, co jest oznaką pogorszenia się powierzchni tocznych.

Uwaga: Ogólny poziom drgań i poziomy amplitudy częstotliwości uszkodzeń łożysk nie wykazywały radykalnych zmian.
