Technische Case Study

Machine: Riem aangedreven ventilator

Trillingsanalyse | Ventilator met riemaandrijving | Introductie

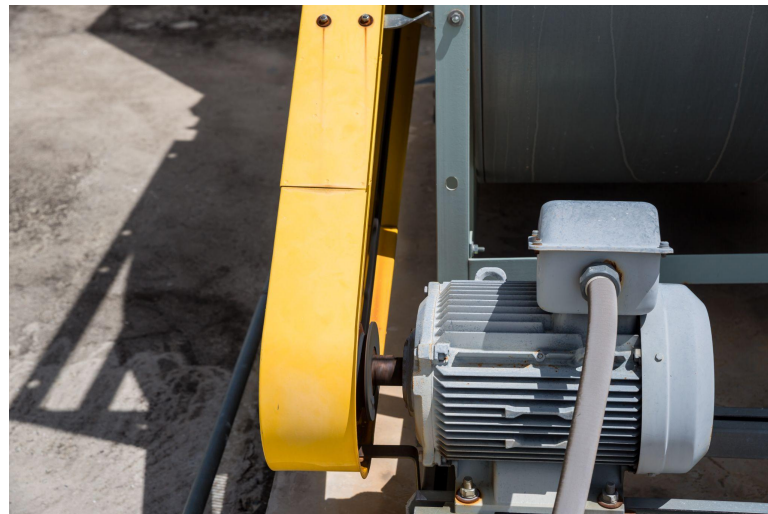
Enige tijd na een volledige inspectie uitgevoerd in september 2022 merkt een operator een **abnormaal geluid** op en wordt een bijkomende meting uitgevoerd op de **motor en de ventilator**. Als de motor wordt uitgeschakeld, zien we bovendien na 15 seconden wat rook uit de motor komen.

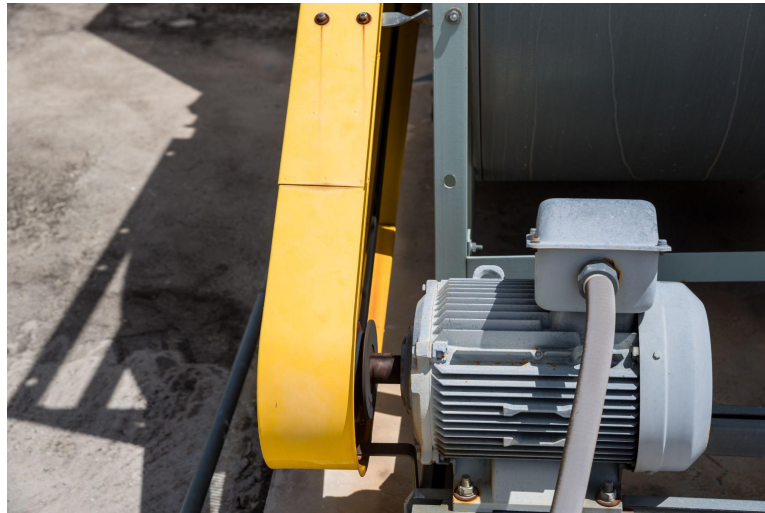
Dankzij deze analyses en de metingen voor en na de inspectie, konden wij een **probleem met de riemoverbrenging vaststellen**.

Na een nieuwe inspectie werd bevestigd dat de snaarfrequentie van de riemoverbrenging (d.w.z. **de resonantiefrequentie van de riemen**, die gebruikt wordt voor het correct afstellen van de riemspanning) ca. 10Hz lager lag dan de vereiste waarde.

Na het corrigeren van deze riemspanning verdween het lawaai en de verhoogde trillingen. De **correcte riemspanning verminderde** bovendien ook het **energieverbruik met ca. 15%**.
